אוניברסיטת תל-אביב
המחלקה לבוטניקה

השפעת זהום מי הנחלים אלכסנדר וירקון על צמחייתם

חבור זה הוגש כעבודת גמר לקראת התואר "מוסמך למדעי הטבע" - M.Sc.

אוגוסט 1973

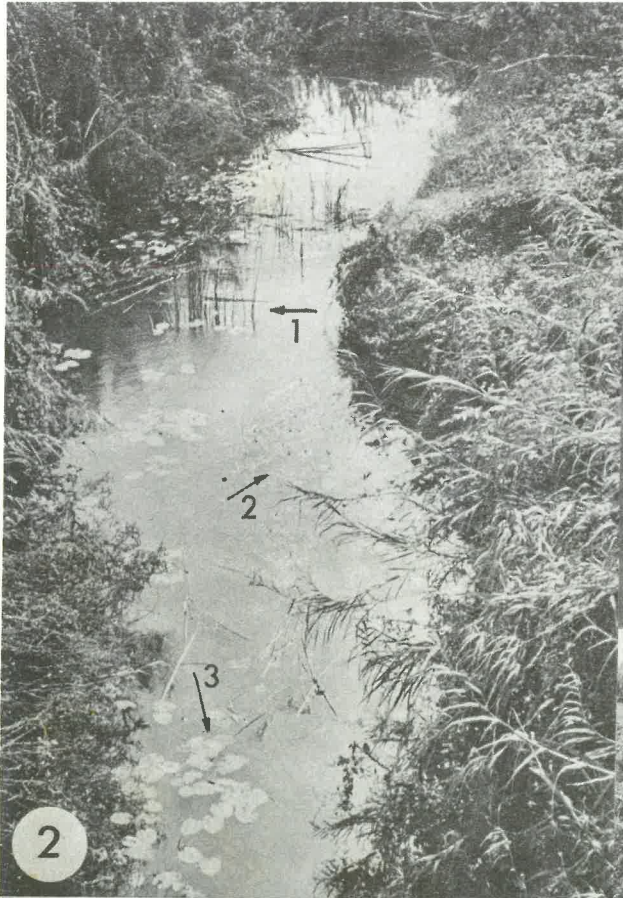
לוח מס. 1

תמונה מס. 1 - נוף נחל אלכסנדר בקטע (ז) המזוהם. על הגדות שולטים: 1. צמחי פטל קדוש ו 2. צמחי קנה מצוי. אין צמחים בגוף המים. צלום מעל גשר כפר ויחקין.

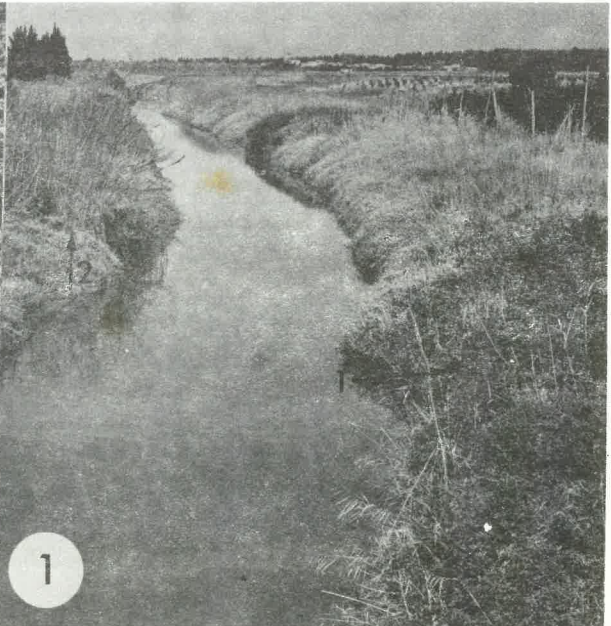
תמונה מס. 2 - נוף בירקון בקטע (ב) הנקי. צמחים בגוף המים: 1. צמחי אגמון החוף, 2. צמחי מדד זוחל ו 3. צמחי נופר צהוב. על הגדות שולטים צמחי קנה מצוי, שנית גדולה ונענה משובלת. צלום מעל גשר הרכבת, ממזרח לכפר הפטיסטים.

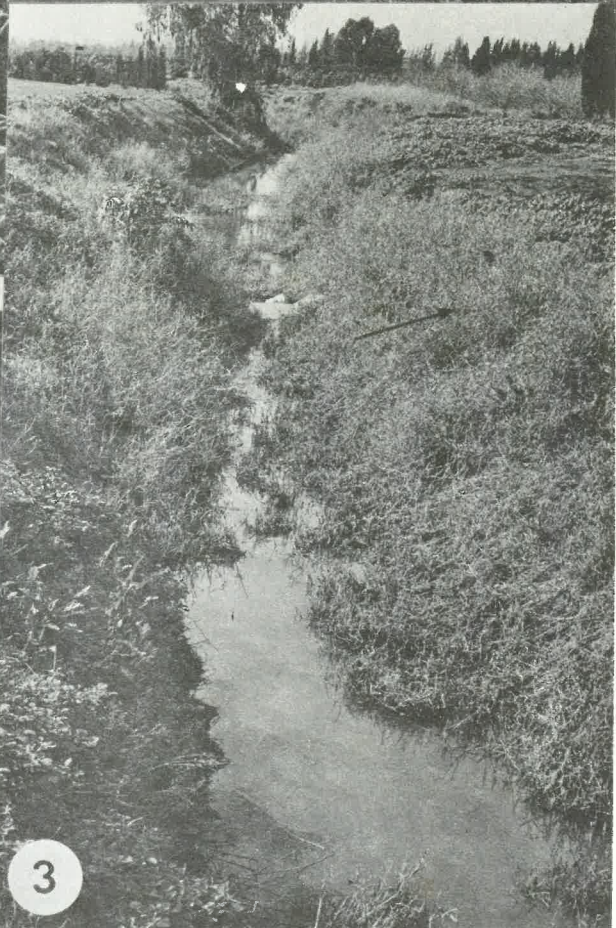
תמונה מס. 4 - נוף נחל אלכסנדר בקטע (ו) המזוהם. על הגדות שליטה של צמחי פטל קדוש. הופעת קצף כחוצאה ממציאות דסרגנטיס במים. צילום מגשר אלישיב כ - 3 ק"מ מערבית לכניסה נחל אומץ.

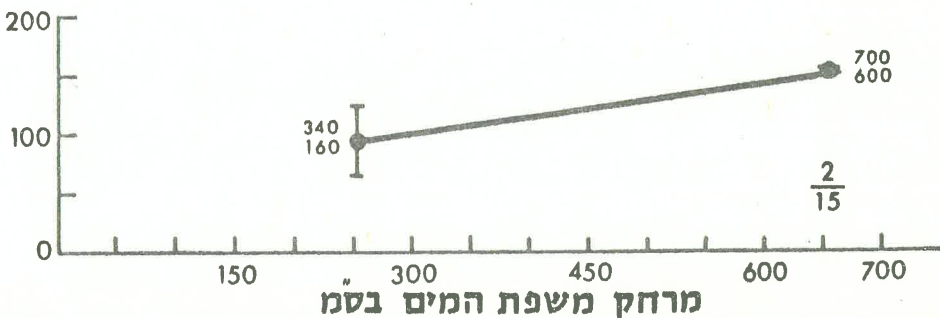
ציור מס. 17

גמא ארוך

בנחל אלכסנדר הופיע גמא ארוך ברב הקטעים הנקיים בתחום רחב שכלל לרב את שפת המים הרדודה ועד למרחק של כ 8 מ' משפת המים. בקטעים המזוהמים בנחל אלכסנדר הוא היה פחות נפוץ ובדר"כ לא נראה טובל במים. לעומת זאת, בירקון הופיע צמח זה בקטעים הנקיים וגם בקטעים המזוהמים (נ. קנה (ז)), כשהוא צומח גם בגוף המים.

-3	-2	-1	0	1	2	3	4	5	6	
נוכחות	1/12	2/12	6/12	8/12	7/12	4/12	4/12	3/12	2/12		(ד)
% כיסוי	50	60	40	58	67	63	25	30	65		
נוכחות						3/15					(ו)
% כיסוי						33

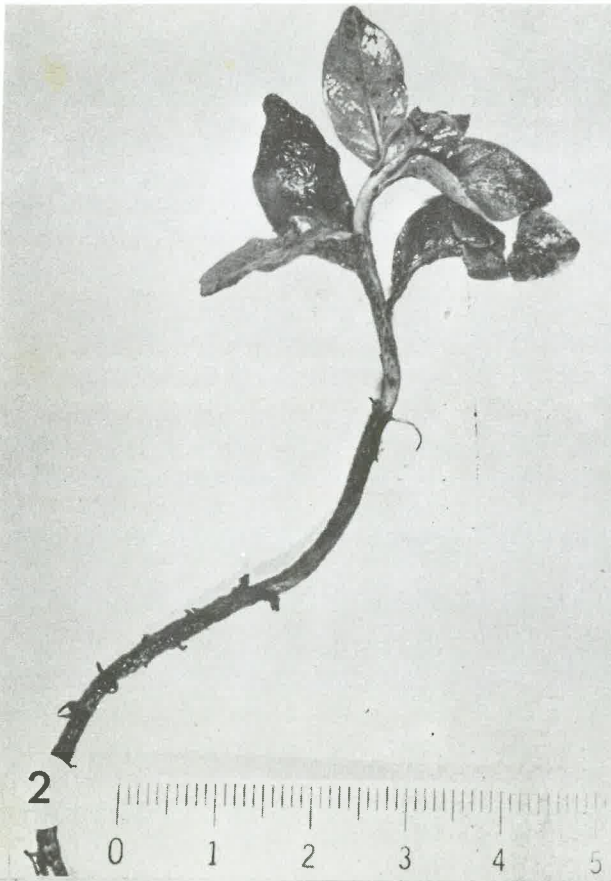
מדד זוחל ונימפיאה תכולה

- תמונה מס. 1 - ענף בריא של מדד זוחל בעל שורשי הזנה, ושורש אויר.
- תמונה מס. 2 - ענף פגוע של מדד זוחל כ - 5 שבועות אחרי העברה לקטע (ה) המזוהם של הירקון. נעלמו שני טיפוסים השורשים ונראית פגיעה בעלים.
- תמונה מס. 3 - עלה בריא של נימפיאה תכולה.
- תמונה מס. 4 - עלה פגוע של נימפיאה תכולה כ - 4 שבועות אחרי העברה לקטע (ה) המזוהם של הירקון. צריבות קשות בטרף ובפטוטרחה.

שם הצמח	מקום העקירה	תחנה מס'	תאור מראה הצמחים
<u>מדד זוחל</u>	(ב)	(ה)	נשתלו 5 צמחים. כ 4 ימים לאחר השתילה, הצמחים נראו עדיין במצב די טוב ובאחד מהם אף נפתח אחד מכפתורי הפרחים שהיה קיים בעת השתילה. 3 מהצמחים הנצו עלים חדשים שהצליחו להחזיק מעמד יותר מהעלים הקיימים. כל הצמחים לא פתחו שורשי אויר חדשים. כ 10 ימים לאחר השתילה הצמחים הראו סימני צריבה והחלו להרקב. אחרון הצמחים נרקב ונעלם כ 8 שבועות לאחר השתילה. (ראה לוח מס. 3)
<u>מדד זוחל</u>	(ב)	(ו)	נשתלו 5 צמחים. 3 צמחים נגרפו 2 הצמחים הנוותרים לא פתחו עלים חדשים וכפתורי פרחיהם לא נפתחו. הם נרקבו ונעלמו כ 6 שבועות לאחר השתילה.
<u>נימפיאה תכולה</u>	גן בוט' אונ' ת"א	(ד)	צמח אחד נשתל כ 15 מ' מזרחית לשפך נחל קנה. צמח זה לא נקלט בהצלחה מכיוון שעליו נחלשו בגלל עוצמת הזרם הגבוהה. צמח אחר נשתל כ 300 מ' מזרחית לשפך נחל קנה. הוא נקלט יפה, פתח עלים וכפתורי פרחים חדשים אך לאחר כ 10 שבועות מיום שתילתו כורסם ושרידיים מטרפיו שנראו ירוקים ובריאים נותרו צפים על פני המים.

<u>נימפיאה תכולה</u>	"	(ה)	נשתלו 6 צמחים. 4 ימים לאחר השתילה נראו בכל טרפי העלים סימני צריבה. לא התפתחו עלים או כפתורי פרחים חדשים. כפתורי הפרחים הקיימים לא נפתחו. סביב הפטוטרת התפתח מעטה רירי בצבע אפור בהיר (כנראה מיקרואורגניזמים) בעובי של כ 5 מ"מ. טרפי העלים הלכו והתנוונו. כ 6 שבועות לאחר השתילה נרקב ונעלם אחרון העלים. (ראה לוח מס. 3)
<u>אגמון החוף</u>	(ג)	(ד)	נשתלו 7 צמחים כ 15 מ' מזרחית לשפך נחל קנה. 2 צמחים נגרפו ונעלמו. 5 צמחים נקלטו יפה. הם פתחו קני תפוחת ועלים חדשים. קני התפוחת נותרו ירוקים לכל אורכם עד החורף.
<u>אגמון החוף</u>	(ג)	(ה) (ו)	נשתלו 10 צמחים. נשתלו 10 צמחים.
			לא נראתה בצמחים הנצה חדשה. התפרחות הקימות התיבשו כשבועיים לאחר השתילה. כשבוע לאחר מכן נרקבו העלים וקנה התפרחת הלך והתיבש מלמעלה כלפי מטה. הצמחים המשיכו להתקיים כשחלק תחתון וקצר מקנה התפרחת ירוק ואילו החלק העליון יבש ומנוון. כ 4 חודשים לאחר השתילה כל קני תפרחות הצמחים התנוונו והתיבשו לכל אורכם והצמחים נעלמו. (ראה לוח מס. 4)

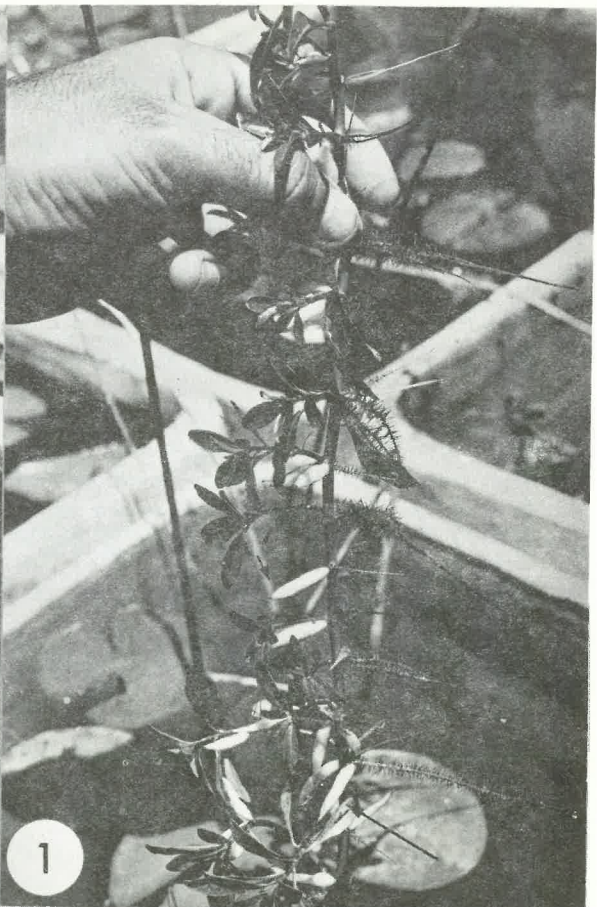
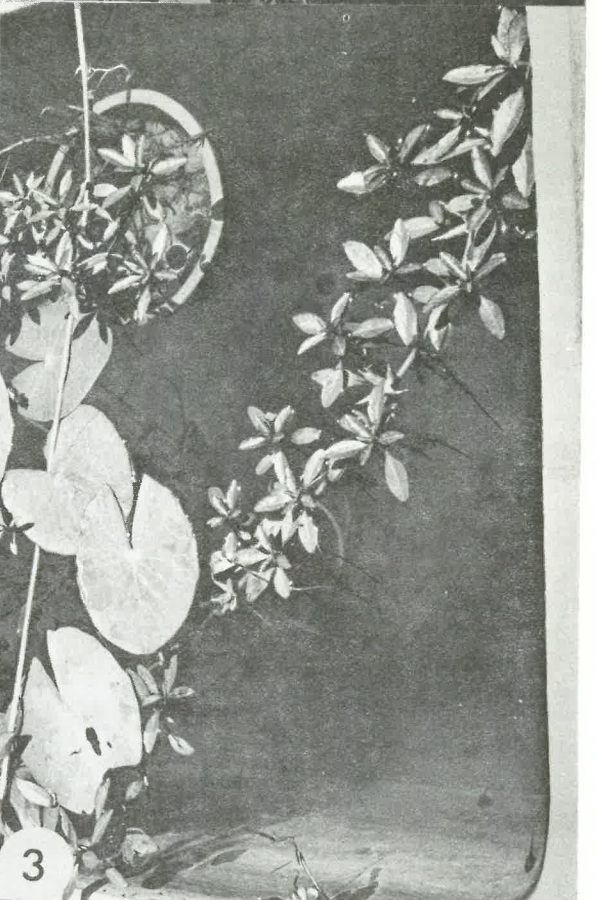
מדד זוחל

תמונה מס. 1 ו 3 - צמח שגדל במיכל שהוספו בו 10 חל"מ ניטרט.
תמונה מס. 2 ו 4 - צמח שגדל במיכל שהוספו בו 15 חל"מ דסרגנטים. פגיעה ברוב
חלקי הצמח כולל שורשי אויר. (שים לב לחץ בתמונה מס. 1 -
המראה שורשי אויר בריאים).
